**HALLIBURTON** **YPF**

# Proyecto Integridad de Isomerización

OCTUBRE 2023

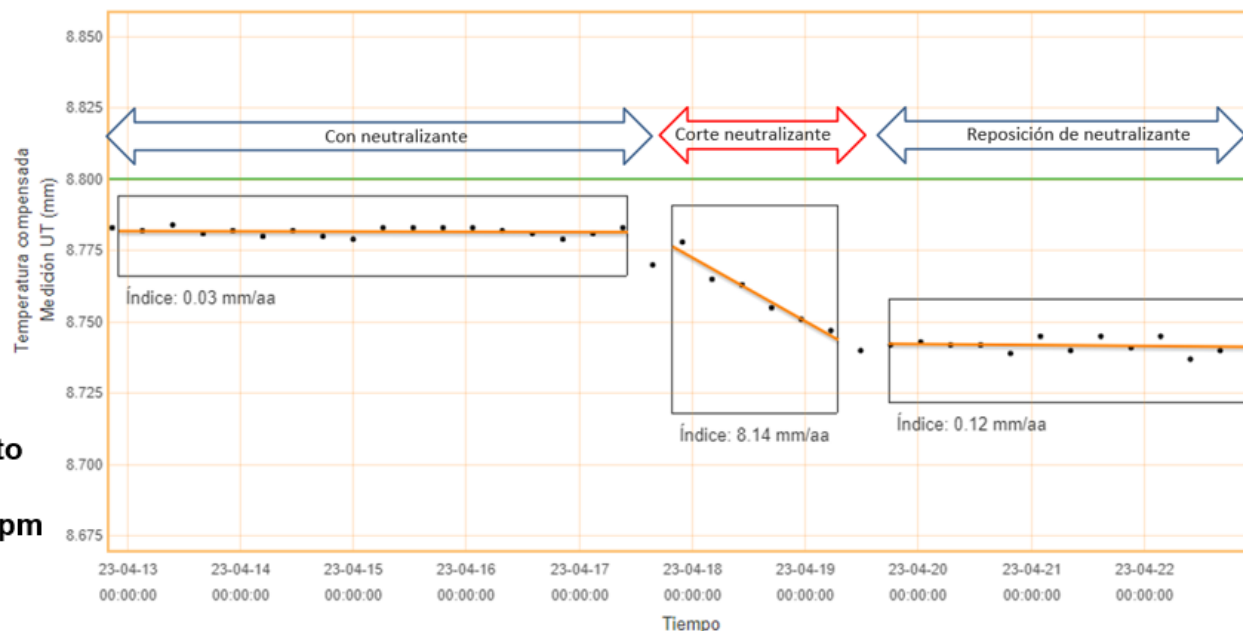
## Evaluación de efectividad

El siguiente paso fue confirmar que el descenso de la tasa de corrosión se debió al neutralizante inyectado y no a otro factor no evaluado.

- Con Tratamiento
- pH 8.4
- Cloruros: 1.6 ppm

- Sin Tratamiento
- pH < 6
- Cloruros: 1.6 ppm
