Incidente

INC10982 – Unidad ISOMAX – CILC

El 22/11/22 a las 20:50 hs, se produjo un corte de circulación de hidrógeno por el tren B de reacción de la unidad ISOMAX que llevó al paro de la unidad. Posteriormente pudo comprobarse que el corte de circulación había sido producido por una obstrucción con catalizador aguas abajo del reactor.

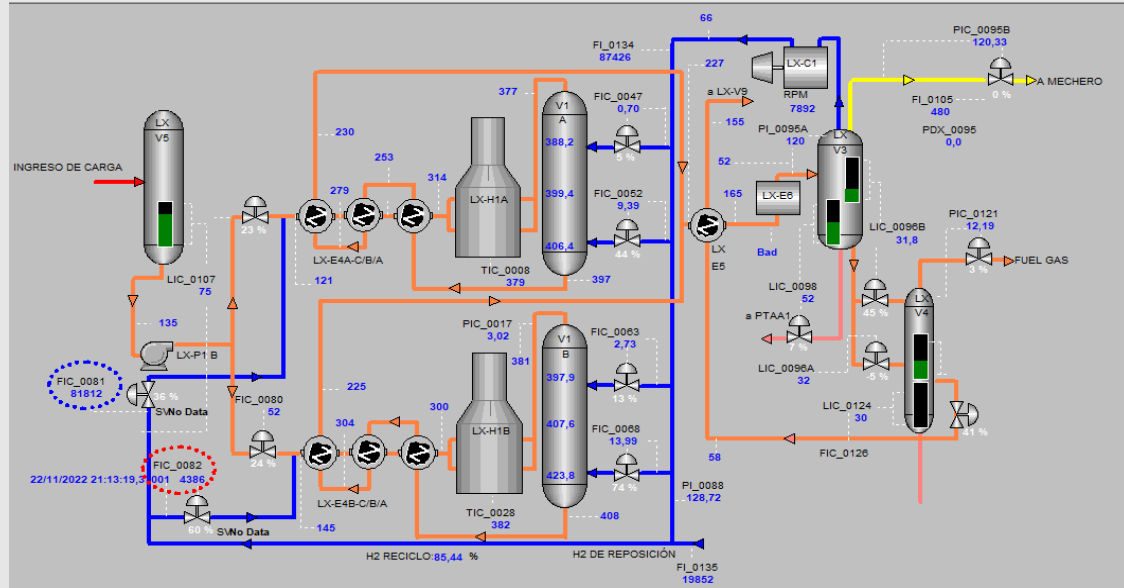
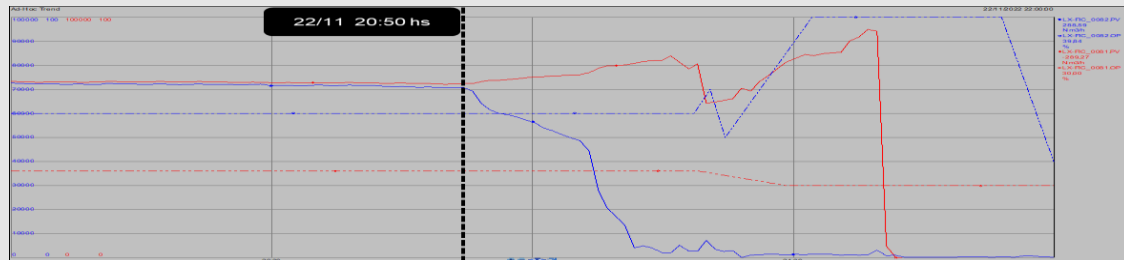
- El 22/11/2022 a las 20:53 hs se produjo un descenso en el caudal de hidrógeno al tren B de reacción (FIC-0082).
- A las 21:06 hs se registró la primer alarma por bajo caudal de hidrógeno.
- A las 21:41 hs, luego de realizar distintas maniobras y verificaciones en campo para intentar reestablecer la circulación de hidrógeno, se decidió parar y depresionar la planta.
- Ante la imposibilidad de barrer el reactor LX-V1B para desplazar la carga y enfriarlo, durante la madrugada del 23/11 se produjeron una serie de excursiones de temperatura fuera del rango de operación normal, sin consecuencias.
- Posteriormente se comprobó que la cañería de salida del reactor LX-V1B estaba obstruida con bolas cerámicas y catalizador, motivo por el cual el circuito se quedó sin circulación de hidrógeno.

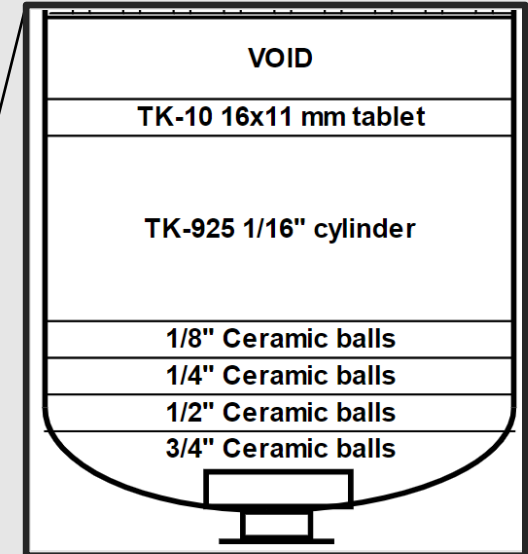
Partes – Reactor LXV1B

Load support to ≥ 90% of tangential diameter.
 Load bottom support layer ≥150 mm above top of the outlet collector.

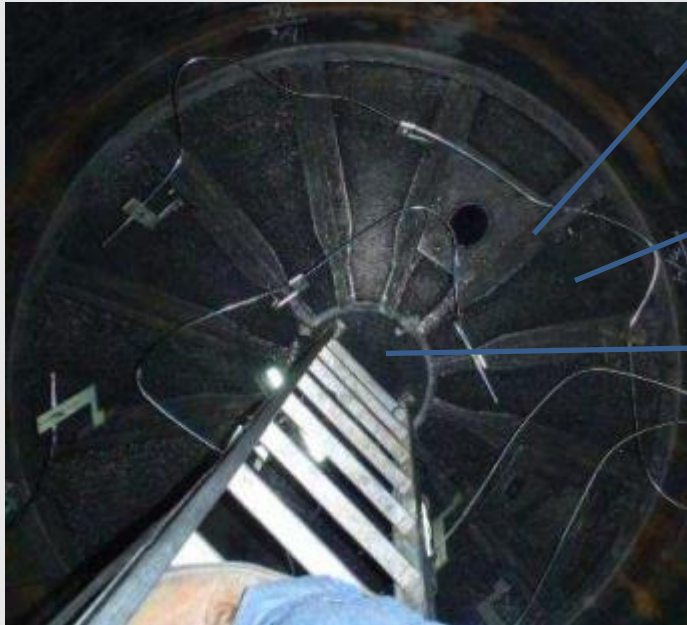
Foto LX-V1B, intervención de 2010

Perfil "T" montado
entre gajo y gajo

Gajo de la grilla
inferior

Canasto central

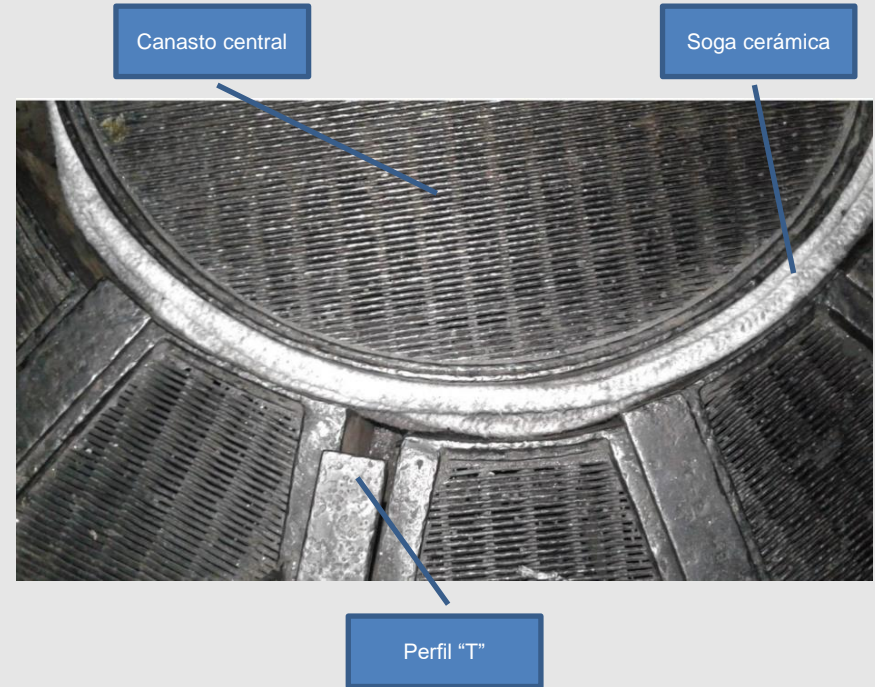
Foto LX-V1B, intervención de 2017

Canasto central

Soga cerámica

Perfil "T"

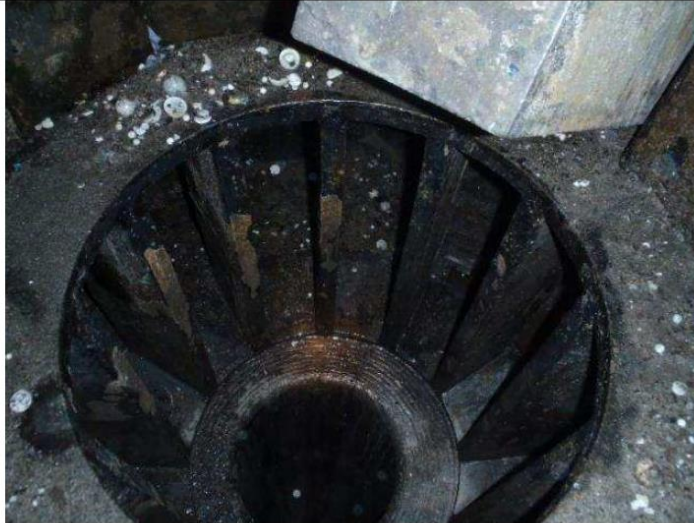
The catalyst support grid support was serviceable

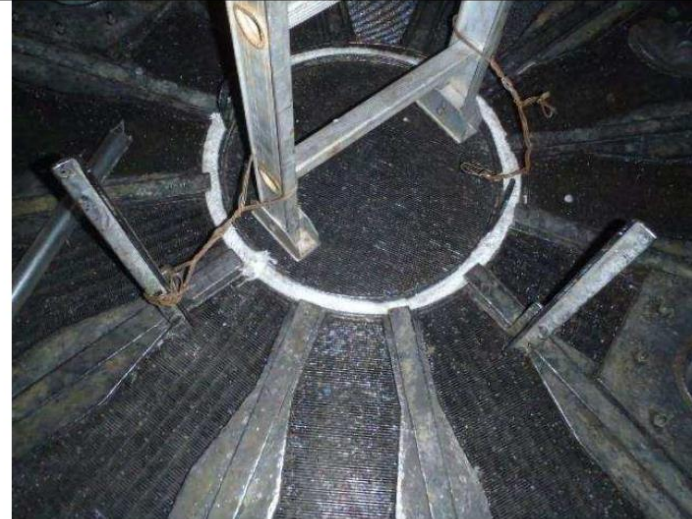
The catalyst support grid center pieces considered sound

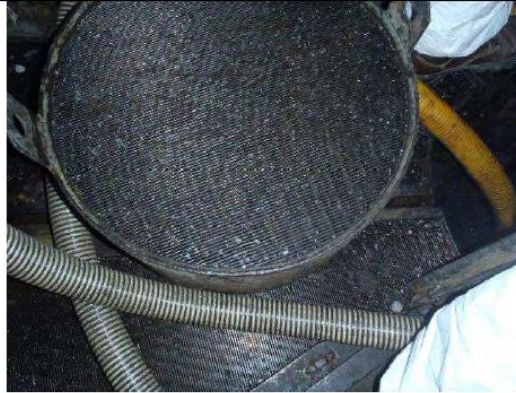
The catalyst support grid center piece was free of mechanical damages.

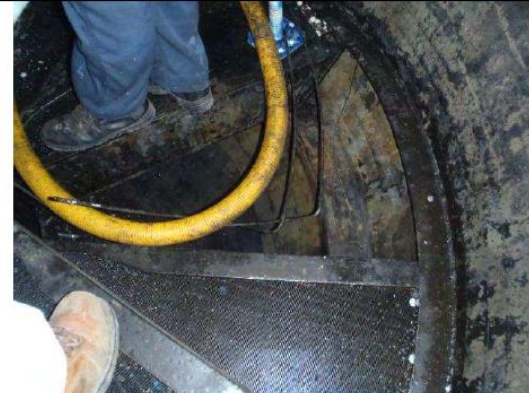
Some pie section of the catalyst support grids were remove to visually inspect and clean the reactor bottom head

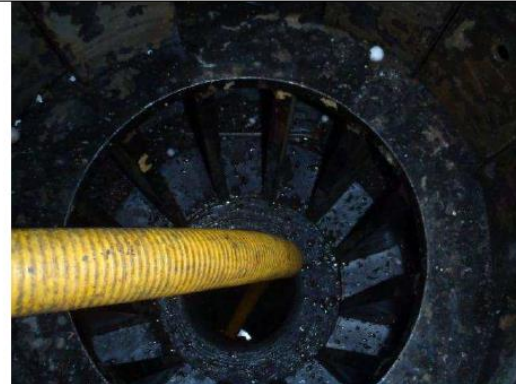
The out nozzle was free cleaned and free of obstruction

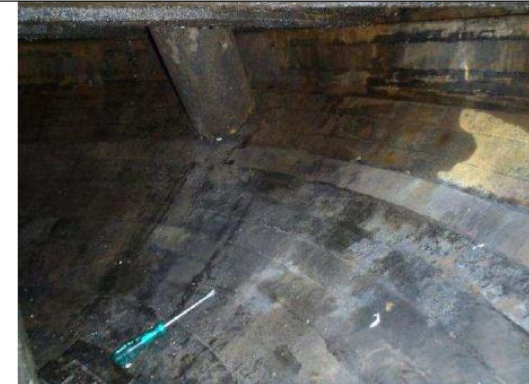
The reactor bottom head lining (clad) was in serviceable condition without visible damages

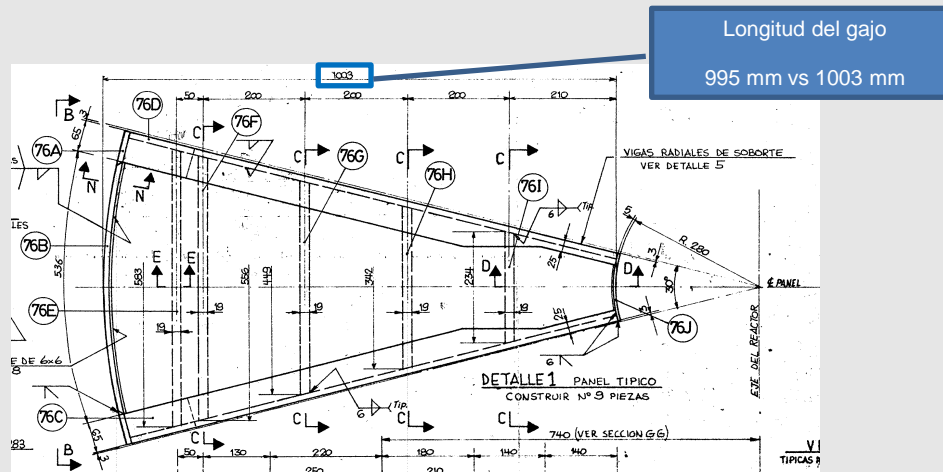
Hallazgo N°1: Las dimensiones de los gajos de la grilla soporte inferior del LX-V1B no coinciden con las dimensiones del plano constructivo (995 mm de longitud vs 1003 mm). Esto ocasiona:

- Que las luces entre gajos sean mayores al diseño
- Que las luces entre gajos y canasto central sean mayores al diseño

No existen registros del control dimensional de planos conforme a obra (año 1983).

Los gajos no fueron construidos originalmente (1983) con las dimensiones de los planos constructivos. Varios de ellos eran más cortos (995 mm vs 1003 mm). Este factor contribuyó a que el ensamble fuera defectuoso.

N°	Acción de mejora	Causa / Hallazgo
1	Rearmado de grilla soporte de fondo de LX-V1B para minimizar luces entre partes. Reemplazo de empaquetadura. Carga de capa inferior de bolas cerámicas de 1" para minimizar pérdidas.	CI 42 CB 12.11 CB 9.10
2	Control dimensional de grilla de fondo LX-V1A, y rearmado de grilla soporte de fondo para minimizar luces entre partes (próxima intervención). Carga de capa inferior de bolas cerámicas de 1" para minimizar pérdidas.	CI 42 CB 12.11 CB 9.10
3	Revisión de planos constructivos para volcar dimensiones y tolerancias reales de las grillas soporte de ambos reactores LX-V1A/B.	CB 9.10
4	Revisión de esquema de carga de LX-V1A/B, incorporando bolas cerámicas de 1".	N/A
5	Incorporar el control dimensional y de empaquetadura al checklist de recepción de LX-V1A/B de Procesos	CI 42 CB 8.2
6	Revisión de checklists de Procesos de otros equipos estáticos principales de CILC para incluir control dimensional de internos en caso de corresponder.	CB 8.2

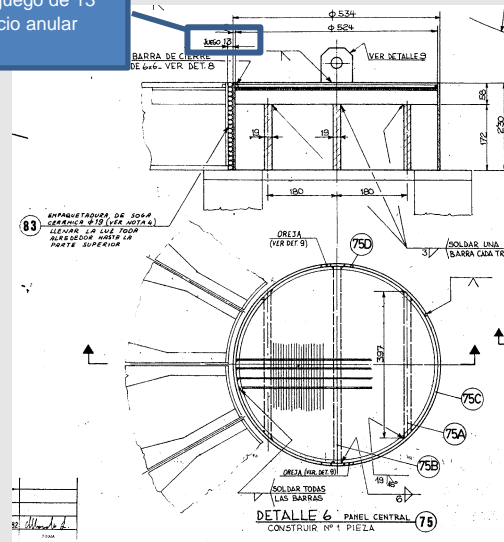
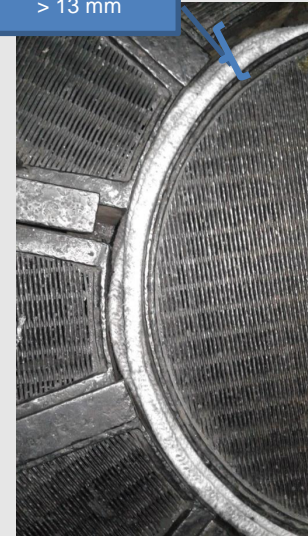
Hallazgo N°2: Siendo menor la longitud de los gajos no se cuidó que el armado de la grilla soporte inferior del LX-V1B posea luces homogéneas. Se encontraron algunos gajos con luces dispares agravando la situación. No se encontró evidencia de controles dimensionales en el armado de la grilla soporte inferior de los LX-V1A/B en la intervención de 2017, ni en ninguna otra intervención anterior.

No se respetó el juego de 13 mm en el espacio anular

> 13 mm

Tanto las luces entre los gajos de la rejilla inferior como aquellas entre la rejilla central y los gajos eran superiores a las indicadas en el plano constructivo. En algunos sectores, también eran superiores al diámetro de las bolas cerámicas de 3/4".

Este ensamble inadecuado permitió que, una vez deteriorada la empaquetadura, el tercer lecho del LX-V1B pudiera vaciarse parcialmente, obstruyendo el circuito aguas abajo.

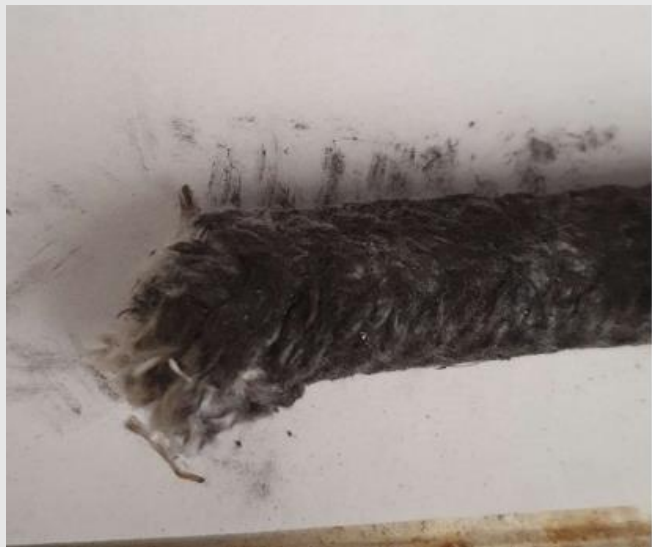
Hallazgo N°3: En la empaquetadura del canasto central se utilizaron dos tipos de sogas distintos, uno de los cuales no era apto para las condiciones de operación (soga de grafito).

Soga cerámica (mantuvo sus propiedades mecánicas)

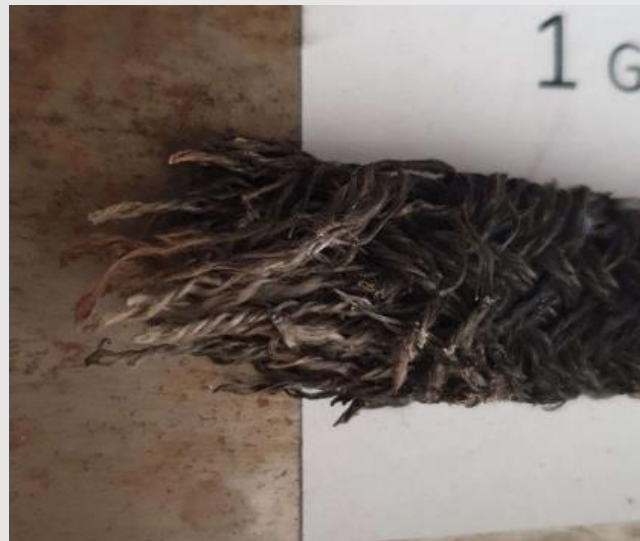
Soga de grafito (se degradó y se aplastó)

Se encontraron 2 tipos de sogá de calafateo diferentes en el LX-V1B. Una de ellas era una sogá grafitada de sección cuadrada (1"), cuya resistencia a la temperatura es menor a la de la sogá cerámica.

Esta sogá perdió su resistencia estructural, deformándose y permitiendo que el calafateo perdiera 5 cm de profundidad en el relleno, dejando libre pasaje para la pérdida de bolas cerámicas y catalizador fuera del reactor.
