# Experiencias en el funcionamiento de un Intercambiador de placas en una unidad de HDS en la refinería de Barrancabermeja

# INTERCAMBIADOR DE PLACAS (PACKINOX)

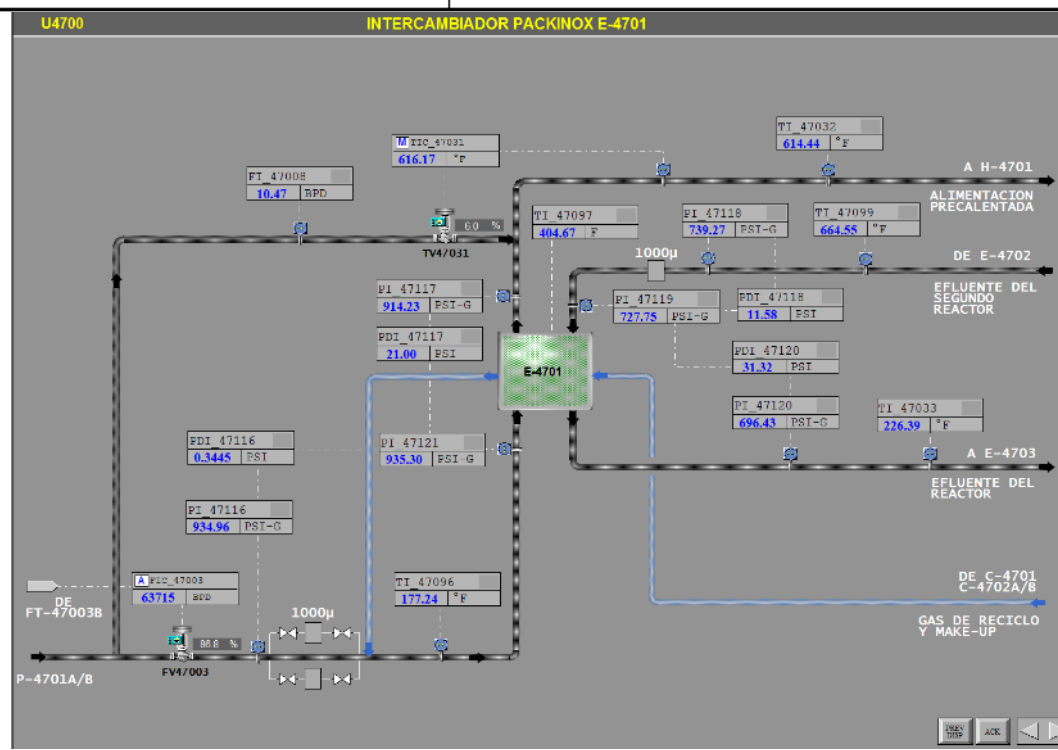
E4701		
LADO O SISTEMA	CALIENTE	FRIO
PRESION DE OPERACIÓN	720 PSI (50,2 kgf/cm <sup>2</sup> )	923 PSI (64,8 kgf/cm <sup>2</sup> )
PRESION DE DISEÑO	807 PSI (56,7 kgf/cm <sup>2</sup> )	1040 (73,1 kgf/cm <sup>2</sup> )
TEMPERATURA DE OPERACIÓN	663 °F (350°C) / 222°F (105°C)	126°F (52°C) / 632°F (333°C)
TEMPERATURA DE DISEÑO	750 °F (399°C)	690 °F (366°C)
DUTY	<b>262,3 MBTU</b>

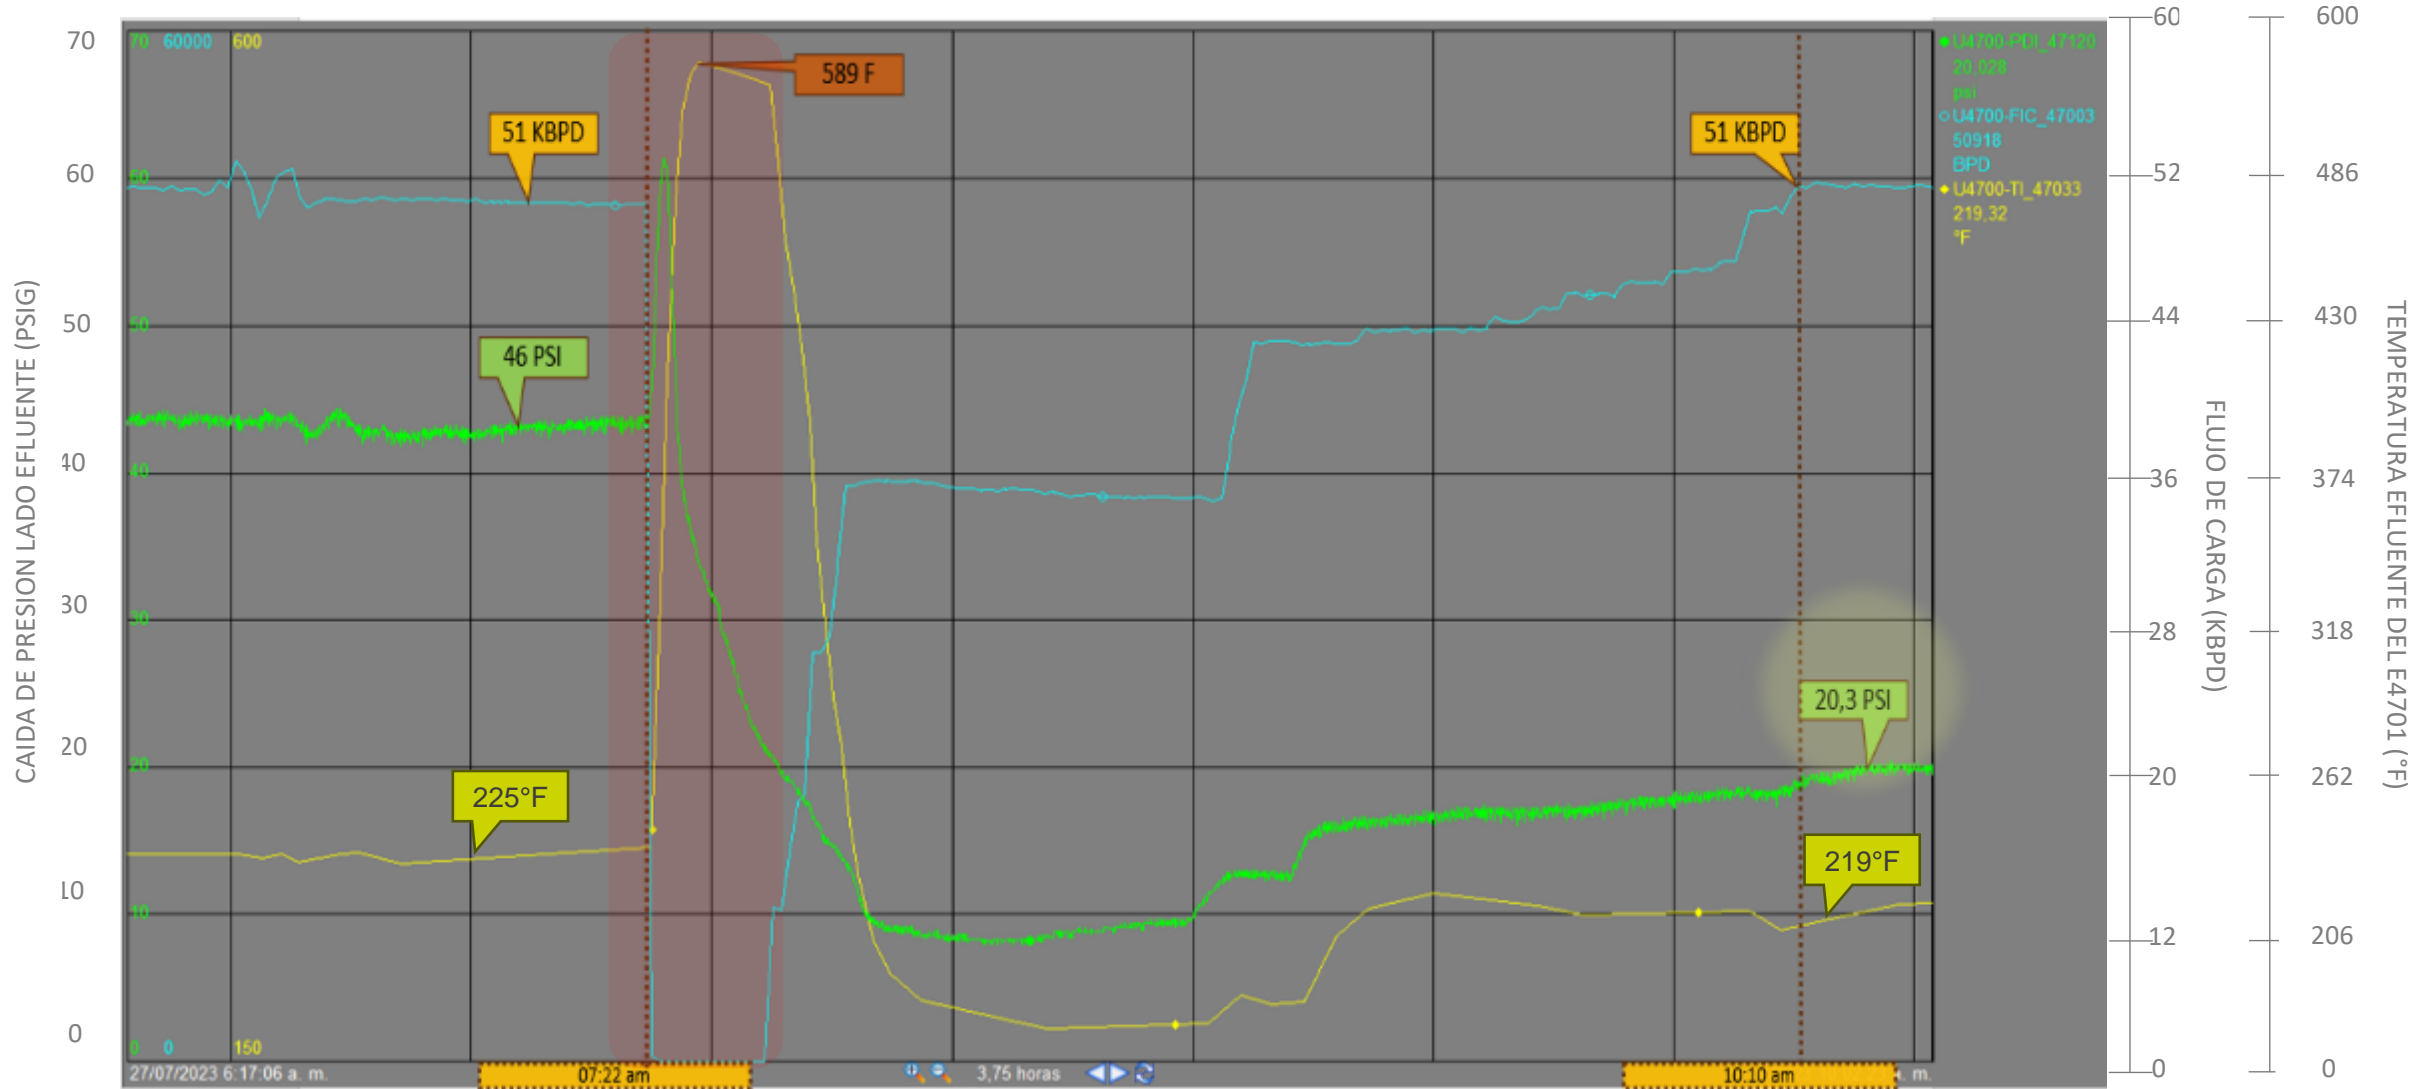
## CAIDA DE PRESION LADO EFLUENTE – FLUJO DE CARGA vs TIEMPO

# ENCONTRANDO SOLUCIONES INNOVADORAS: COMPORTAMIENTO DP Y CARGA A LA UNIDAD

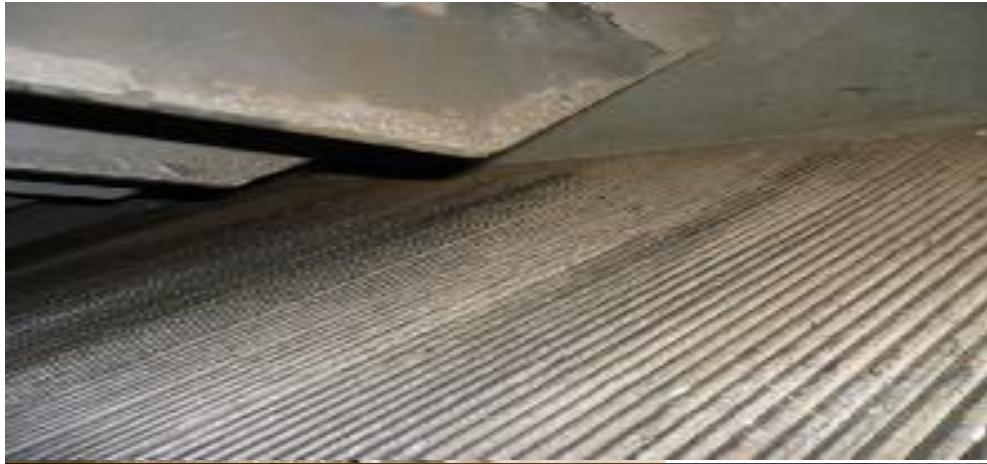
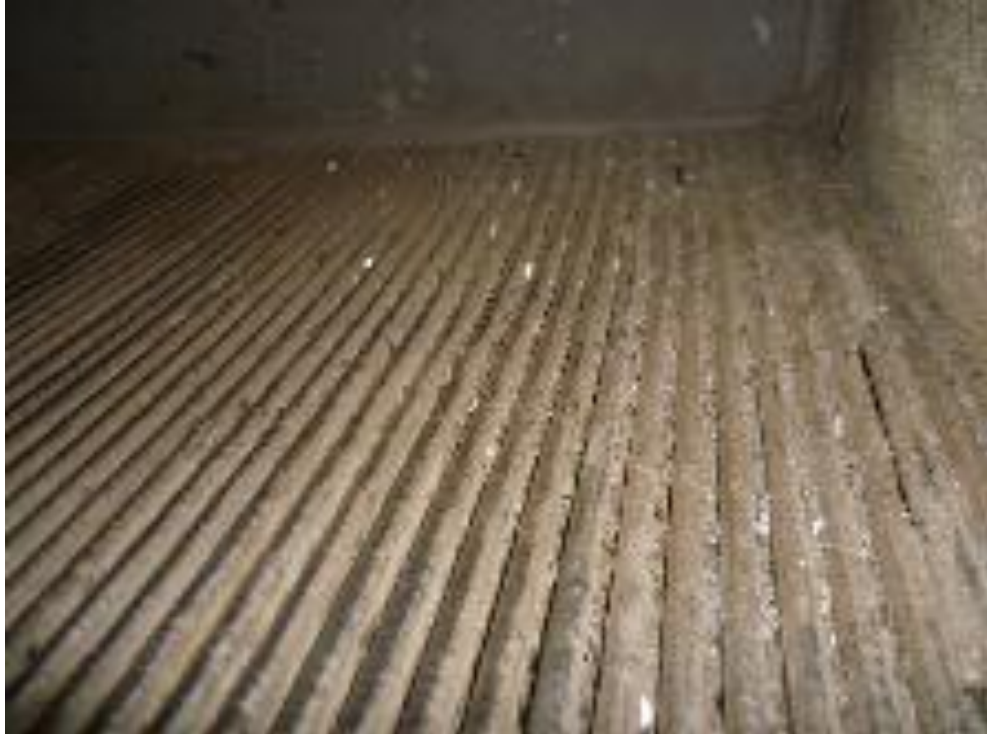
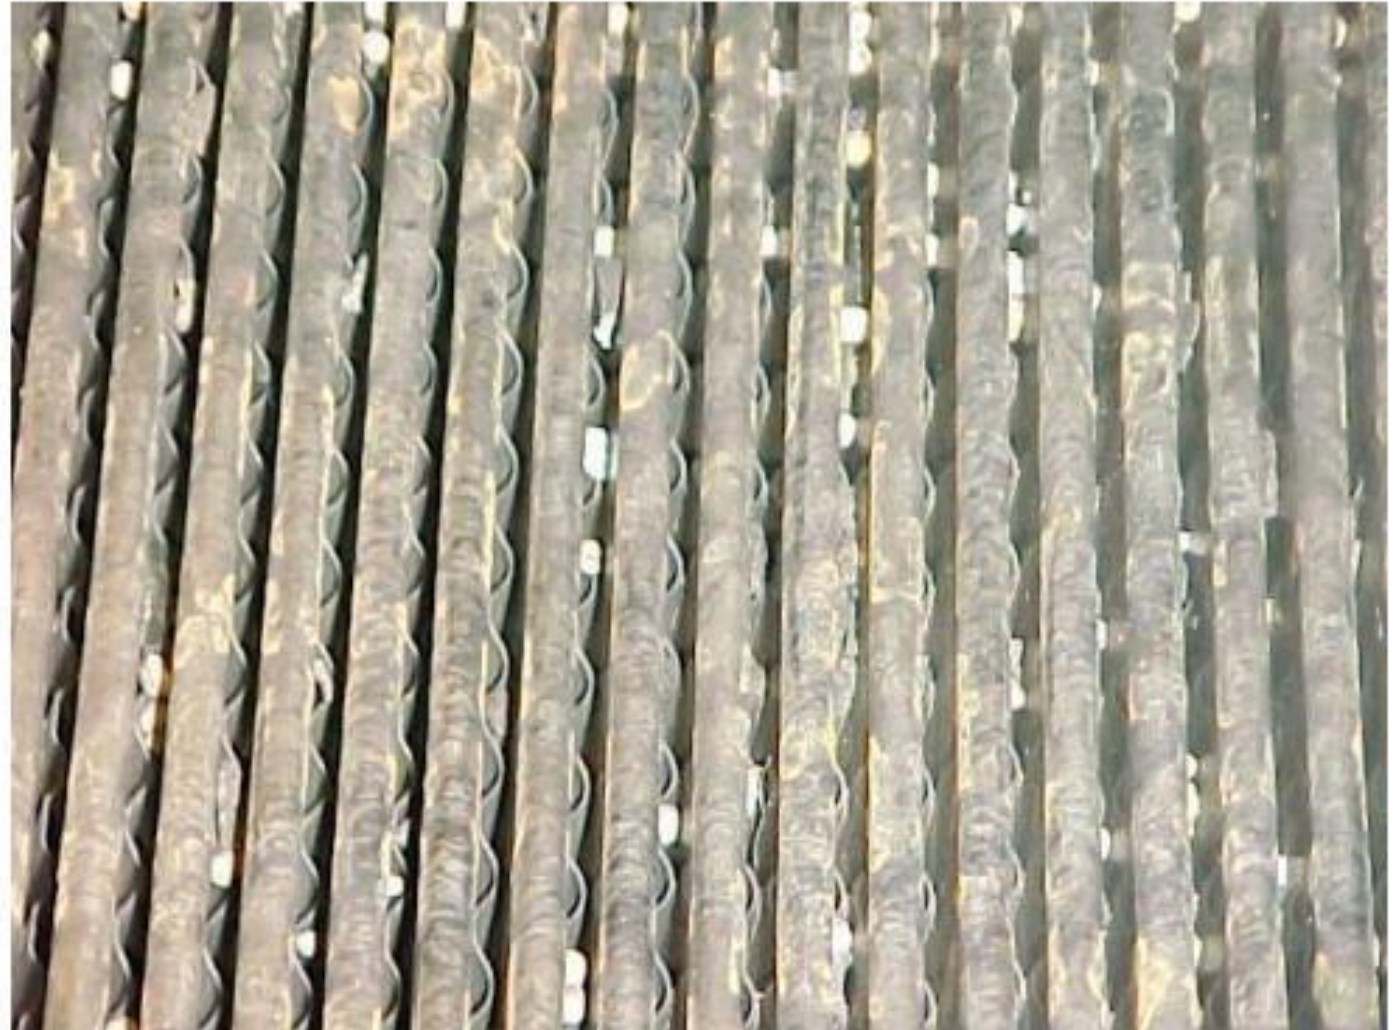
# REGISTRO FOTOGRAFICO DP

- Formación de sales amoniacaes progresiva en el intercambiador en la sección lado caliente, durante el tiempo de corrida.
- Susceptible a taponamientos por material particulado en procesos de pare y arranque.

- Sostener una operación confiable dentro de ventanas críticas para asegurar su integridad mecánica.
- Asegurar estrategias de limpieza o lavado de impurezas o material particulado en el lado efluente de Rx en procesos de paradas de planta.
- Prevenir la formación de sales en el intercambiador durante el tiempo de corrida.
