**HALLIBURTON** **YPF**

# Proyecto Integridad de Isomerización

OCTUBRE 2023

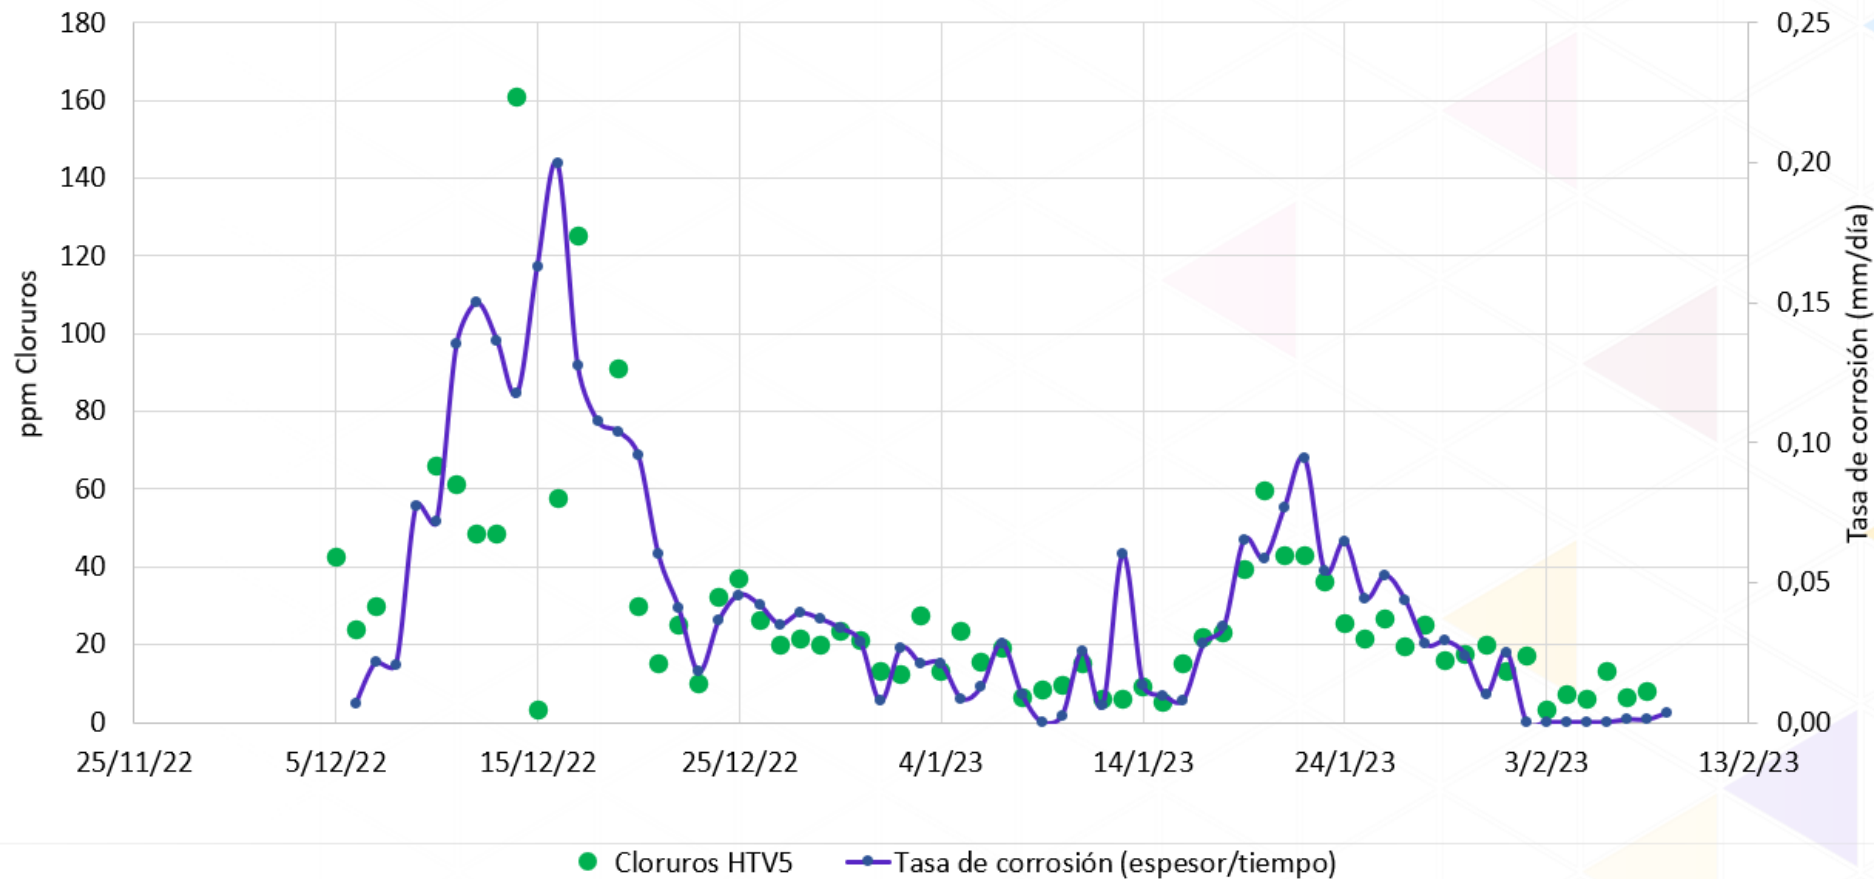
## Mecanismo de corrosión: erosión/corrosión por ambiente ácido

Baja concentración de  $\text{NH}_3$  en alimentación

Insuficiente  $\text{NH}_3$  para neutralizar el  $\text{ClH}$  presente

$\text{SH}_2$  y  $\text{ClH}$  se encuentren en solución acuosa

Corrosión / erosión ácida

En la corriente gaseosa, el  $\text{HCl}$  en el vapor tiene una gran facilidad para disolverse en agua, incluso a temperaturas elevadas. El amoníaco presente en la corriente efluente del reactor se absorberá en la fase acuosa, pero en menor proporción debido a que el  $\text{NH}_3$  tiene poca capacidad de absorción a temperaturas altas. Por lo tanto, la fase acuosa resultante puede tener un pH más bajo, con valores inferiores a 7.
