Incidente

INC10982 – Unidad ISOMAX – CILC

El 22/11/22 a las 20:50 hs, se produjo un corte de circulación de hidrógeno por el tren B de reacción de la unidad ISOMAX que llevó al paro de la unidad. Posteriormente pudo comprobarse que el corte de circulación había sido producido por una obstrucción con catalizador aguas abajo del reactor.

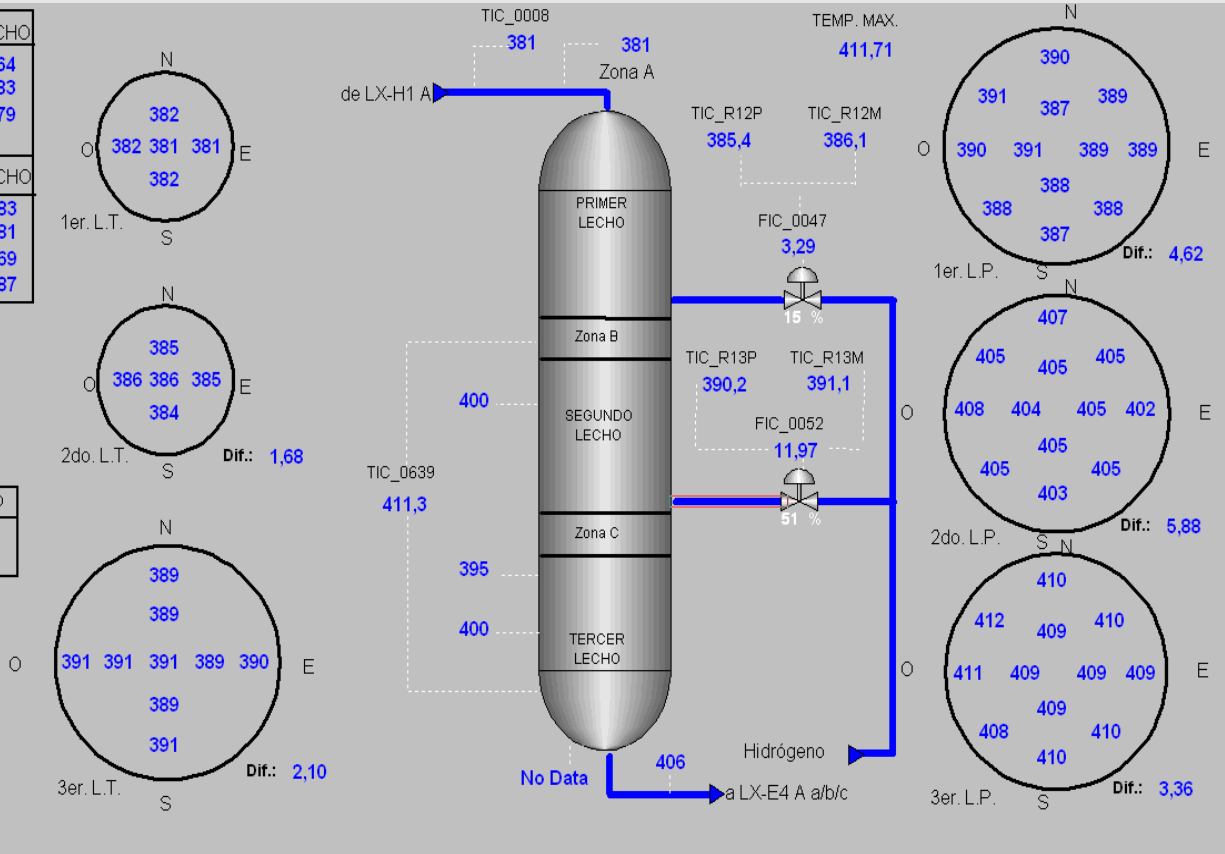
Perfil de T durante operación

PIEL FONDO		PIEL 1 LECHO	
387	390	379	364
370	371	385	383
379	391	379	379
399	383		
PIEL 2 LECHO		PIEL 3 LECHO	
373	363	374	383
393	397	382	381
361	370	380	369
		387	387

DELTA 1L: 10,5
 DELTA 2L: 23,1
 DELTA 3L: 22,7
 DELTA TOTAL: 31,2

WABT 1L: 385,3
 WABT 2L: 396,6
 WABT 3L: 398,7
 WABT TOT_A: 395,2
